平成16年新潟県中越地震の農業被害とその復旧

本間利光

Toshimitsu HONMA: Recovery of the paddy field damaged by the 2004 Mid-Niigata prefecture earthquake
新潟県農業総合研究所（940-0826 長岡市長倉町857）
新潟大学大学院自然科学研究科（950-2128 新潟市西区五十嵐2の町8050番地）
2009年8月24日受付・2009年10月28日受理
日本土壤肥料学雑誌 第81卷 第1号 p.89～92 (2010)

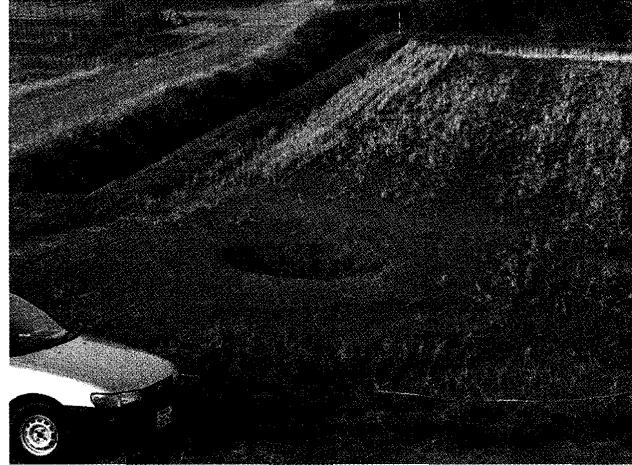
発生地域は与板町（現長岡市与板）、中之島町（現長岡市中之島）、長岡市で総被害面積は不明だが、多くは信濃川やその支流（渋海川）の沿岸地帯であった（若松ら, 2004）。液状化に伴う噴砂が圃場のいたるところで発生し、規模の大きいところでは直径2mの噴出口から砂が噴出し30cm程度堆積している事例が見られた（写真1）。また、地震発生以前に圃場整備を実施した地区においては写真2に見られるように整備以前の圃場の区画や農道の跡に沿って被害が発生している状況が確認された（稻葉ら, 2005）。液状化被害の発生した農地の多くはデジタル土壤図によると次表層の土性が粗粒質～中粗粒質であった。

写真1 大規模な噴砂現場（撮影：新潟県農業総合研究所）

噴砂を生じた噴出口や田面の亀裂による漏水に対しては、噴出口への粘質土やベントナイトの埋め戻しや丁寧な代かき作業、床締めなどによる漏水防止対策を実施した。特にベントナイトについては被災翌年に被害水田において実際に 10 t ha^{-1} 施用したところ、減水深の低下が見られ、最高分げつ期の生育が良好となるなど一定の効果が認められた。

田面の均平は代かき時の整地によりある程度解消できたが、噴砂の厚さが 15 cm 以上の圃場ではそのまま耕耘した場合局所的に地力ムラを生じることとなる。そのため、噴出土ができるだけ拡散し、圃場内の地力ムラを少なくするとともに、堆肥の施用や肥効調節型肥料を用いるなどして、水稻の生育調節を行った。上記の対策の結果、被災翌年には一部の圃場で田面の不均平や地力ムラが原因と思われる生育ムラが見られたが、3 年目頃にはムラもほぼ解消され、被災前の状態に復旧した。

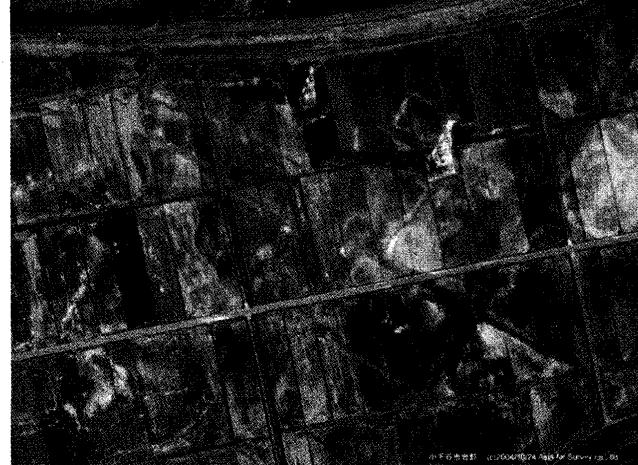
写真2 小千谷市岩野の液状化被害状況（撮影：アジア航業株）
地震時液状化による噴砂が直線状・格子状に分布している。
直角格子状のパターンは、ほ場整備前の水田の区画を反映したもの。
