平成 11 年 9 月 24 日の
台風 18 号による

農作物等被害状況及び対策

熊本県農政部

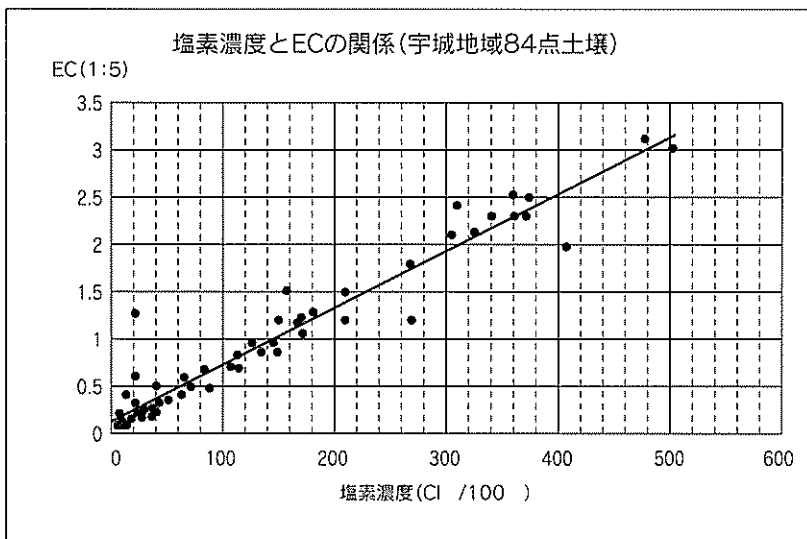
- 塩素濃度と EC には高い相関関係があり、EC から塩素濃度を推測できる。
この読替えは宇城だけでなく、八代、芦北の沿岸地域にも適用できると考えられる。
- これまで上限基準としてきた EC0.5 と CL50mg/100g（水稲・いぐさは 0.7 と 100mg）という数値がこの相関上にあることが確認できた。
- 冠水・潮風害を受けた地域内の調査地点のうち、約半分の地点が塩濃度の上限を超えており、除塩対策が必要。

(平成11年9月27日採土)

$$[Clmg/100g] = 170 \times [EC] - 30$$

相関係数=0.9608

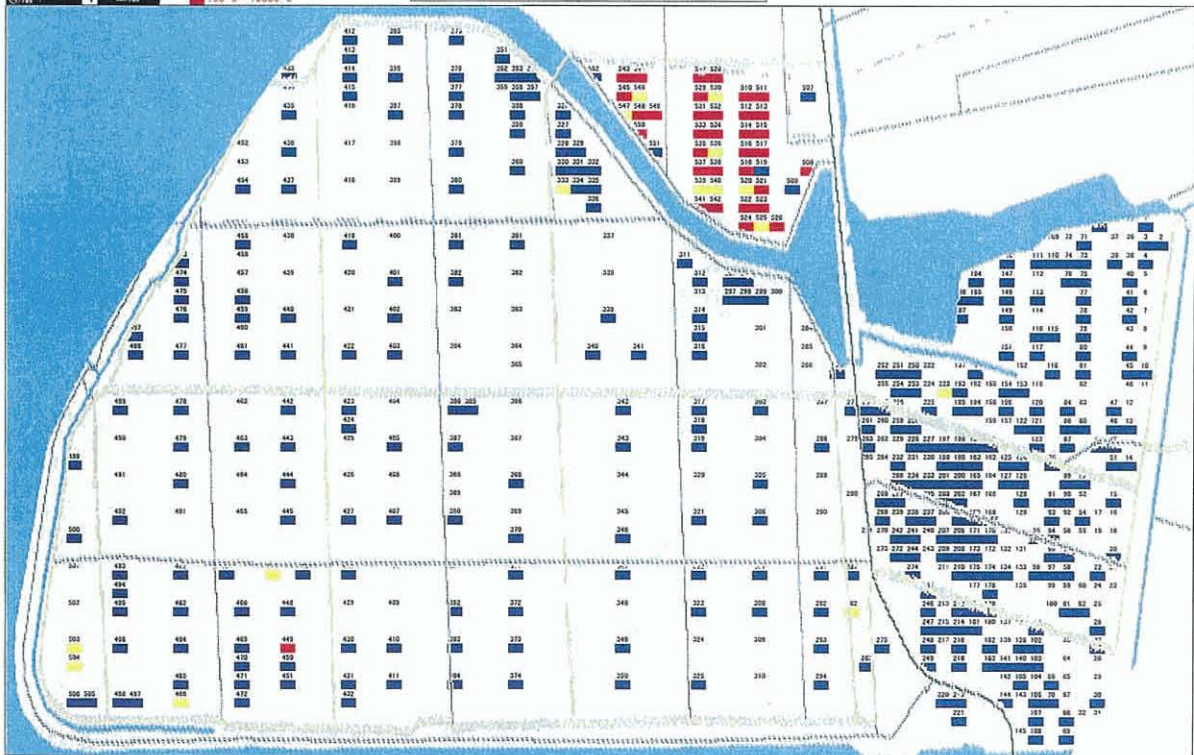
竜北町(西部)

平成 12 年 4 月調査結果

①表示項目:	分析値	Sample No.
②分析項目:	C I	0.0~50.0 (mg/土壌100g)
③分析回:	6 回目	50.0~100.0
④層:	1 上層	100.0~10000.0

(注) 基準値を下回った地点は、継続調査を実施していないが、基準値以下の地点として表示処理している。

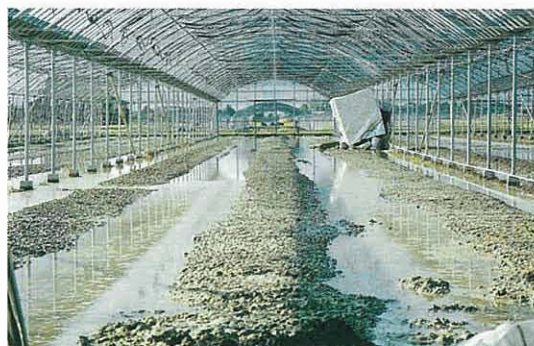
9/30 Cl 110.0mg/100g

湛水による除塩作業

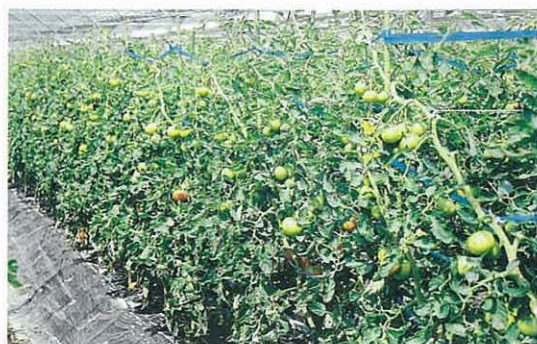
● 2月に入り灌水を控えたことにより、塩分が地表面上昇したと思われる、さらに着果負担が大きくなってきたため葉先枯れや成長点部の先細り等の兆候が見れ、尻腐れ果や小玉果等も発生した。

● 3月中旬以降さらに茎が細くなり、尻腐れ果の発生が増加した。その後灌水量を多くしたため、その傾向は少なくなった。

適切な栽培管理により見事に着果した状況(H12.4)

(考察) ビニール被覆後は灌水チューブによる灌水であるためやや灌水むらが生じ、ほ場内に塩素濃度むらが生じているものと思われる、今作後に再度の除塩作業が必要と考えられる。

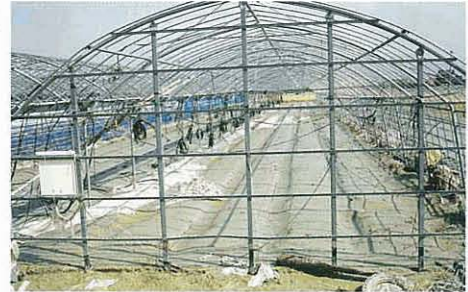
9/27 Cl 373.0mg/100g

泥土が堆積したほ場状況

(考察) 次作で通常栽培を行うなら、再度の除塩作業が必要と考えられる。

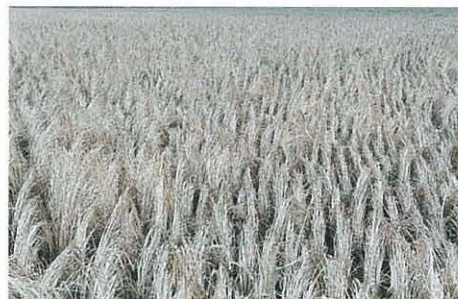
海水が直接流入し、1日間ほどは場全面が冠水した。
 当時は、水稲が収穫直前であったが収穫皆無の状態となった。

海水流入により収穫直前の稲が枯死した状況

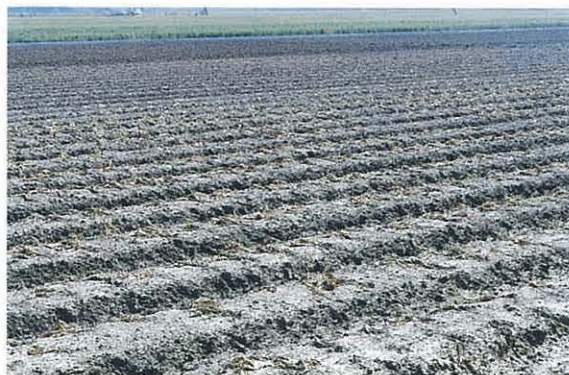
9/27 EC 0.78

海水流入により定植直後のキャベツが枯死した状況

(考察) 被害直後に、湛水、石灰資材の投入、サブソイラーによる除塩対策を迅速に行ったことが、春キャベツの収穫につながったと考えられる。現在も若干の塩分の残留が考えられるが、農閑期の湛水除塩により次回キャベツの作付けでの生育は良好になるものと考えられる。

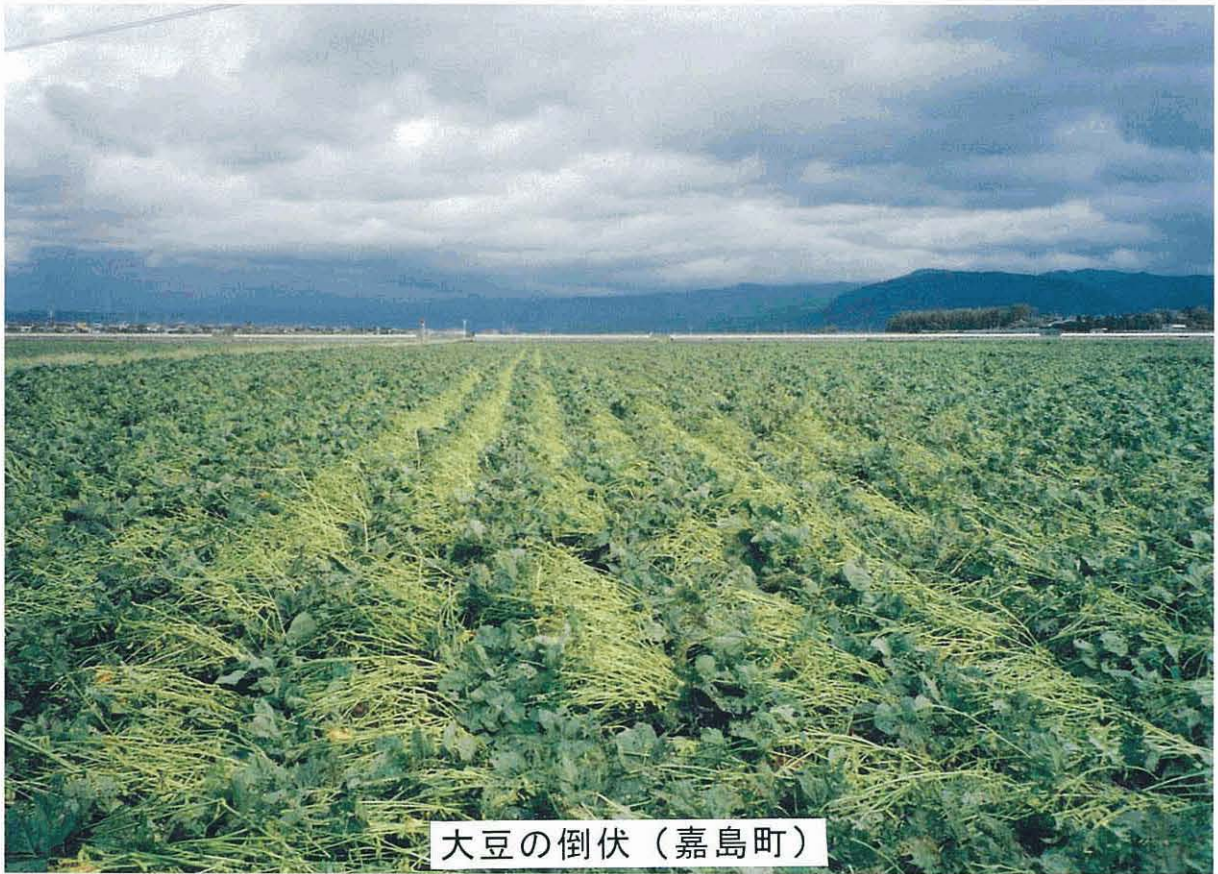
大豆の倒伏（嘉島町）

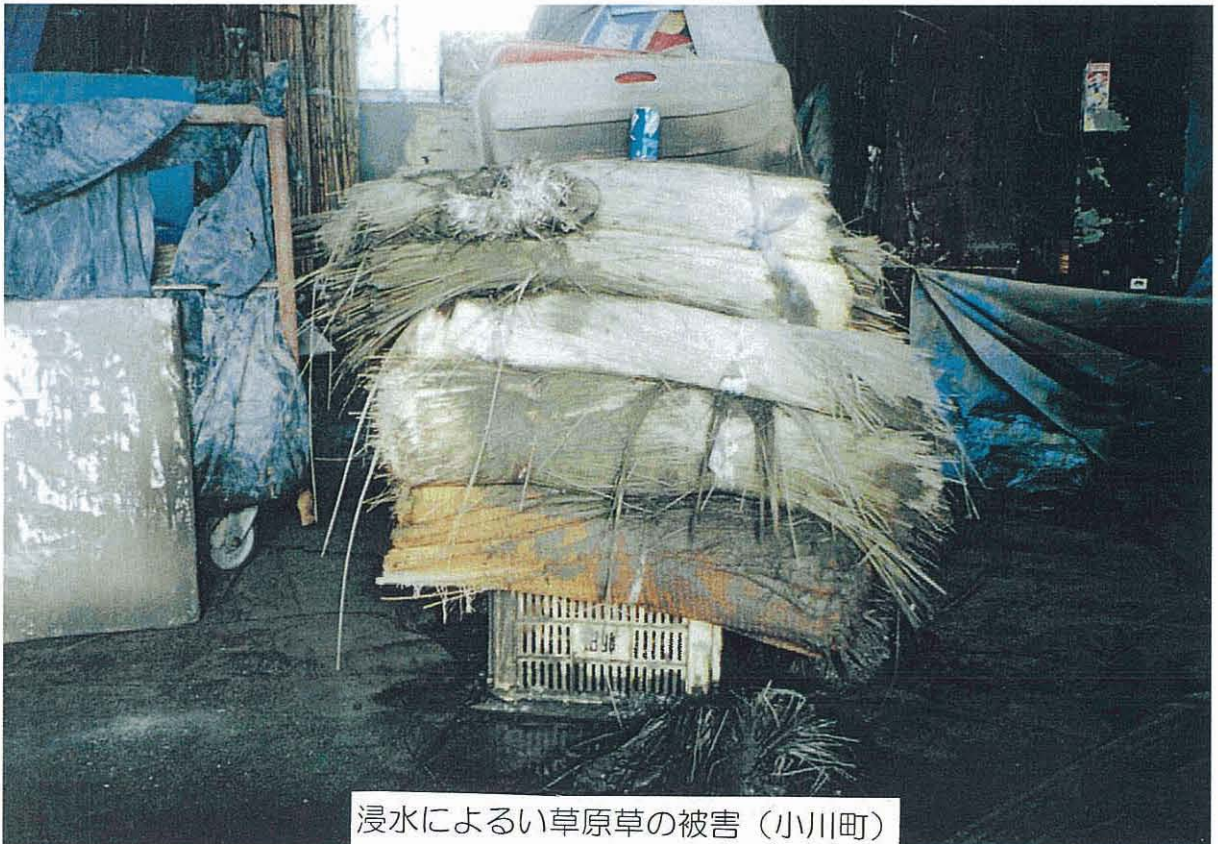
浸水によるい草の被害（小川町）

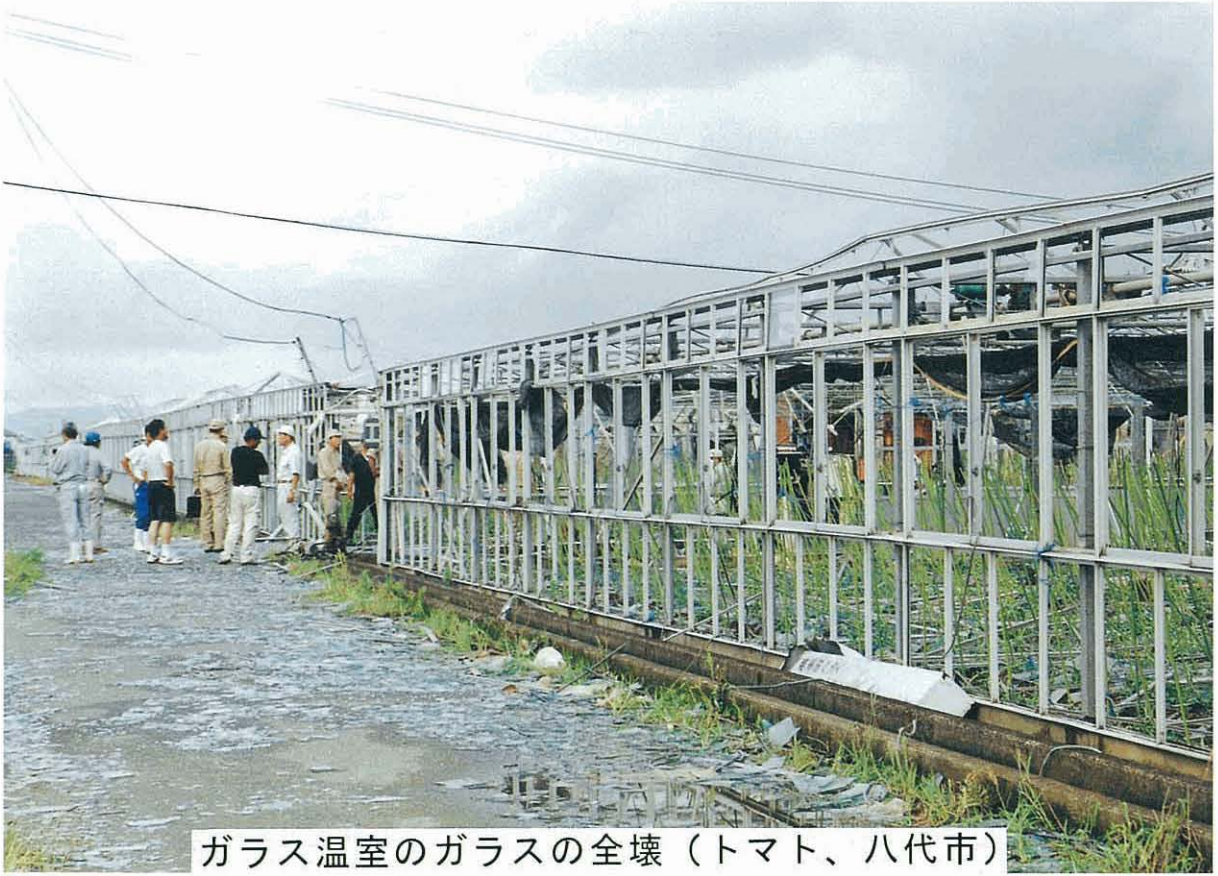
ガラス温室のガラスの全壊（トマト、八代市）

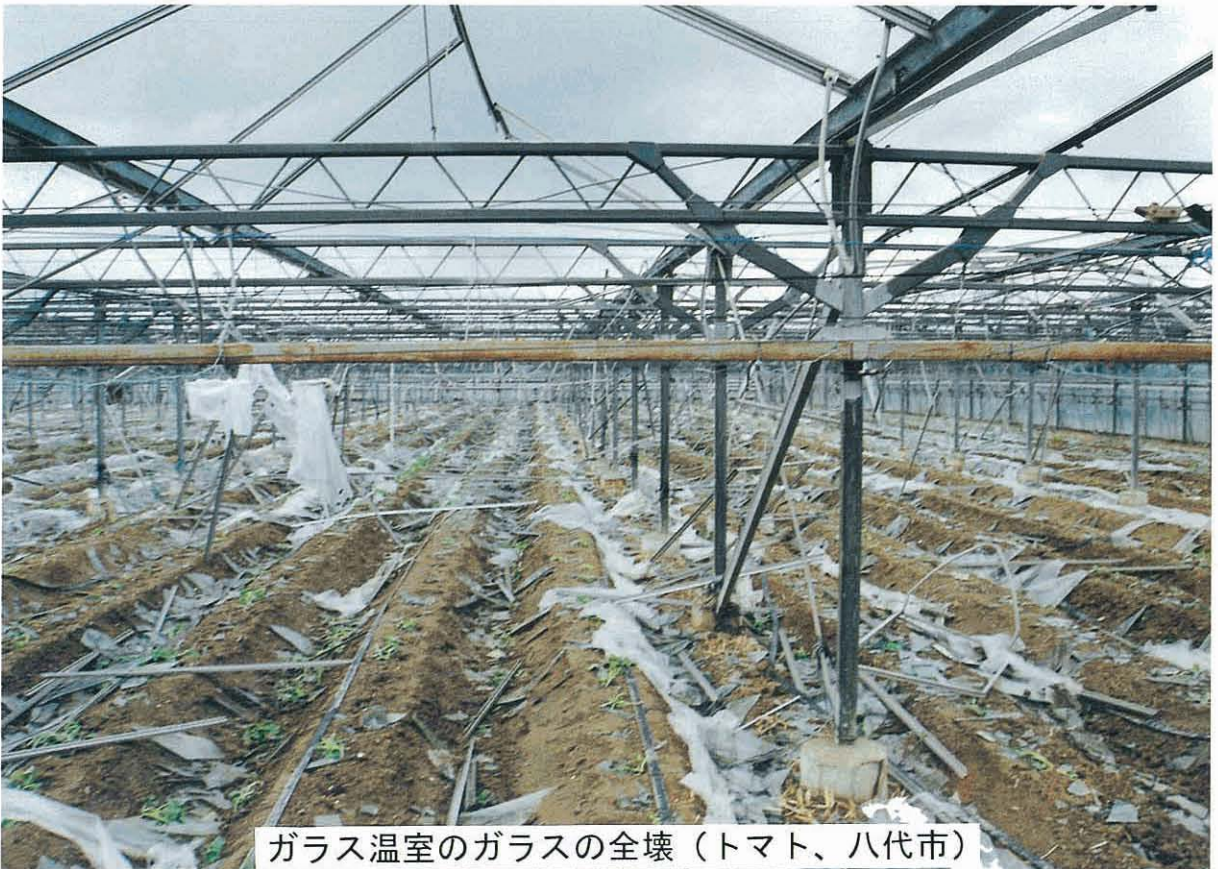
ガラス温室のガラスの全壊（トマト、八代市）

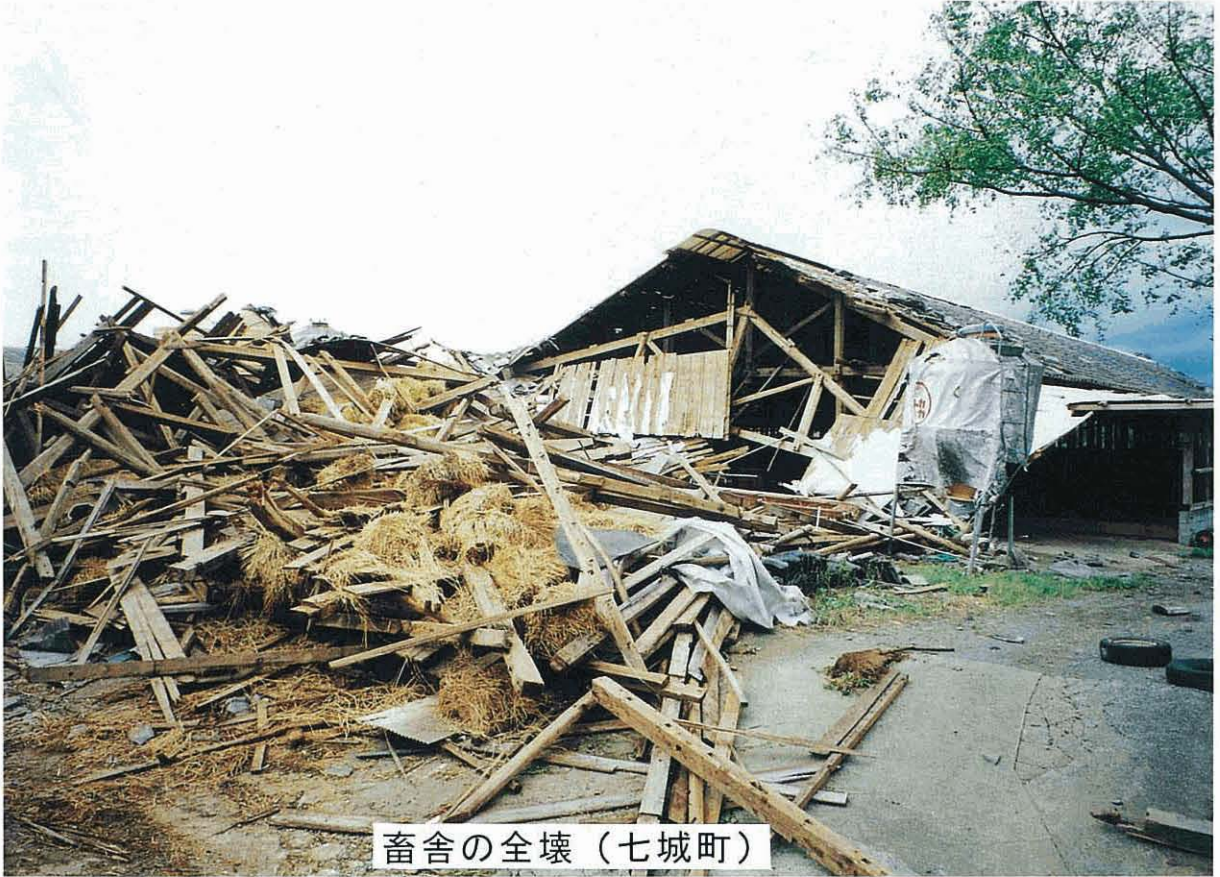
畜舎の全壊（七城町）

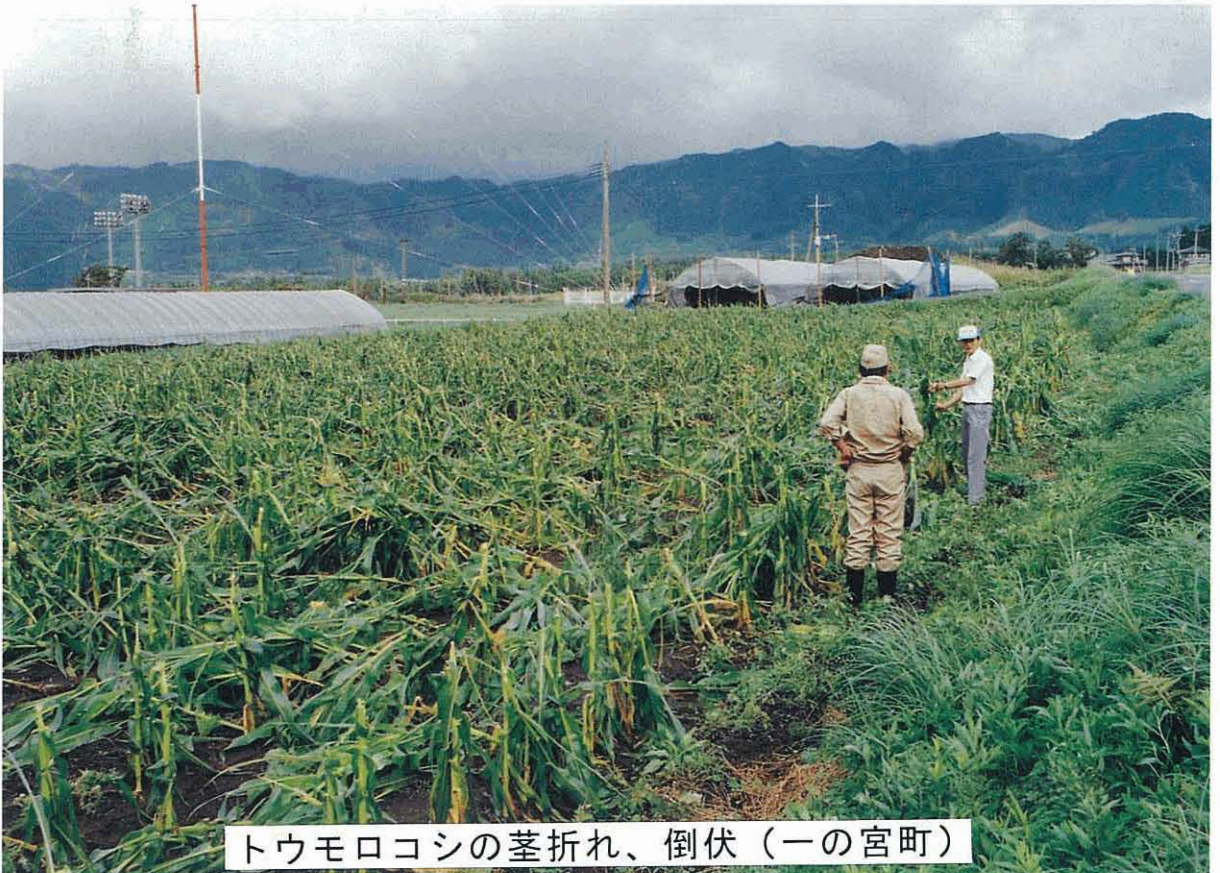
トウモロコシの茎折れ、倒伏（一の宮町）

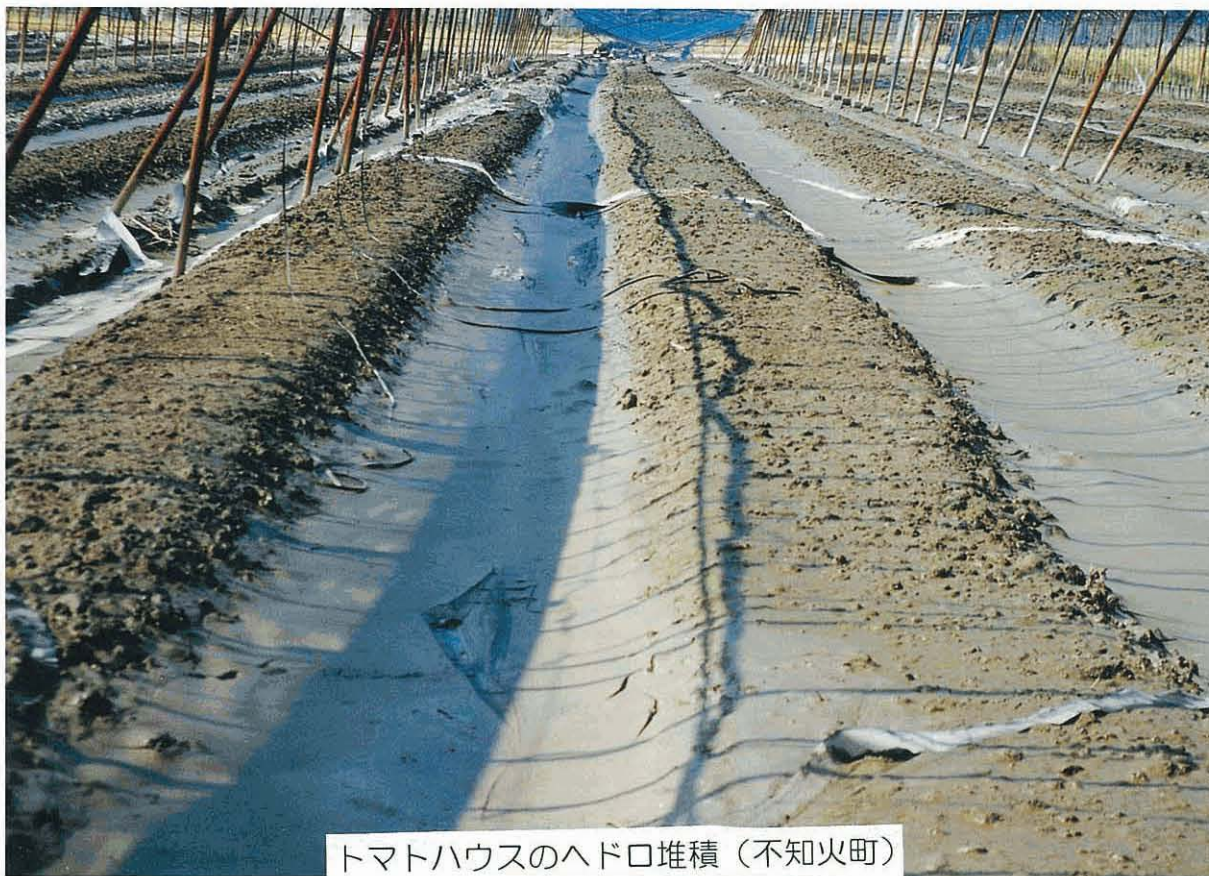
トマトハウスのヘドロ堆積（不知火町）

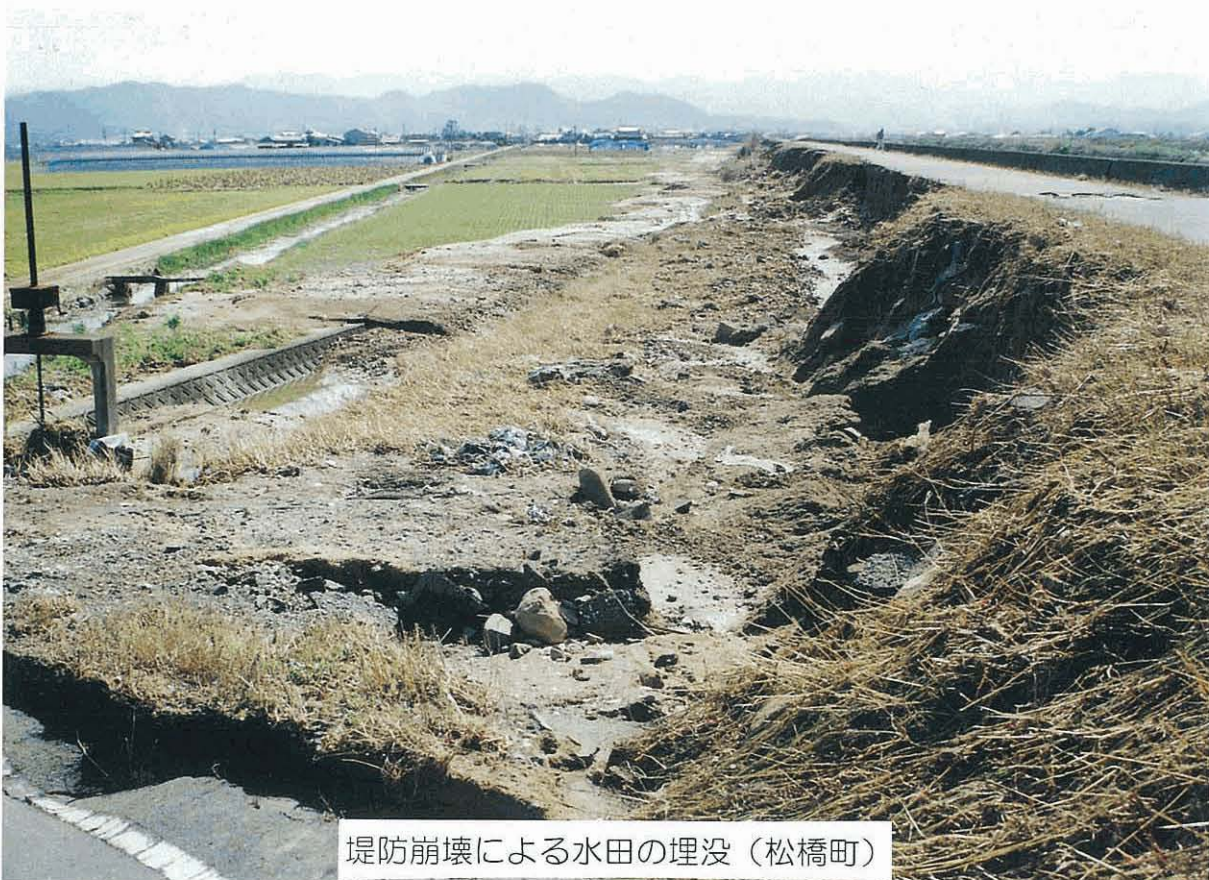
堤防崩壊による水田の埋没（松橋町）

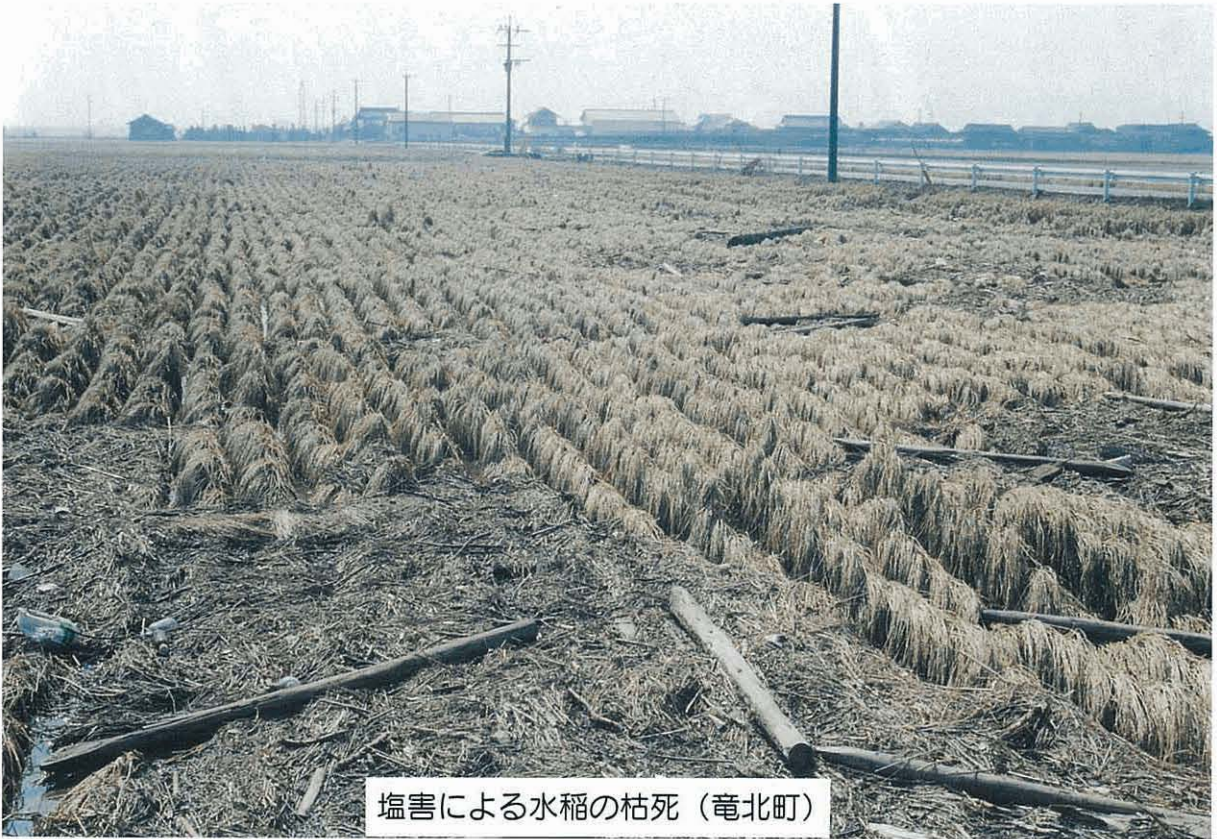
塩害による水稻の枯死（竜北町）

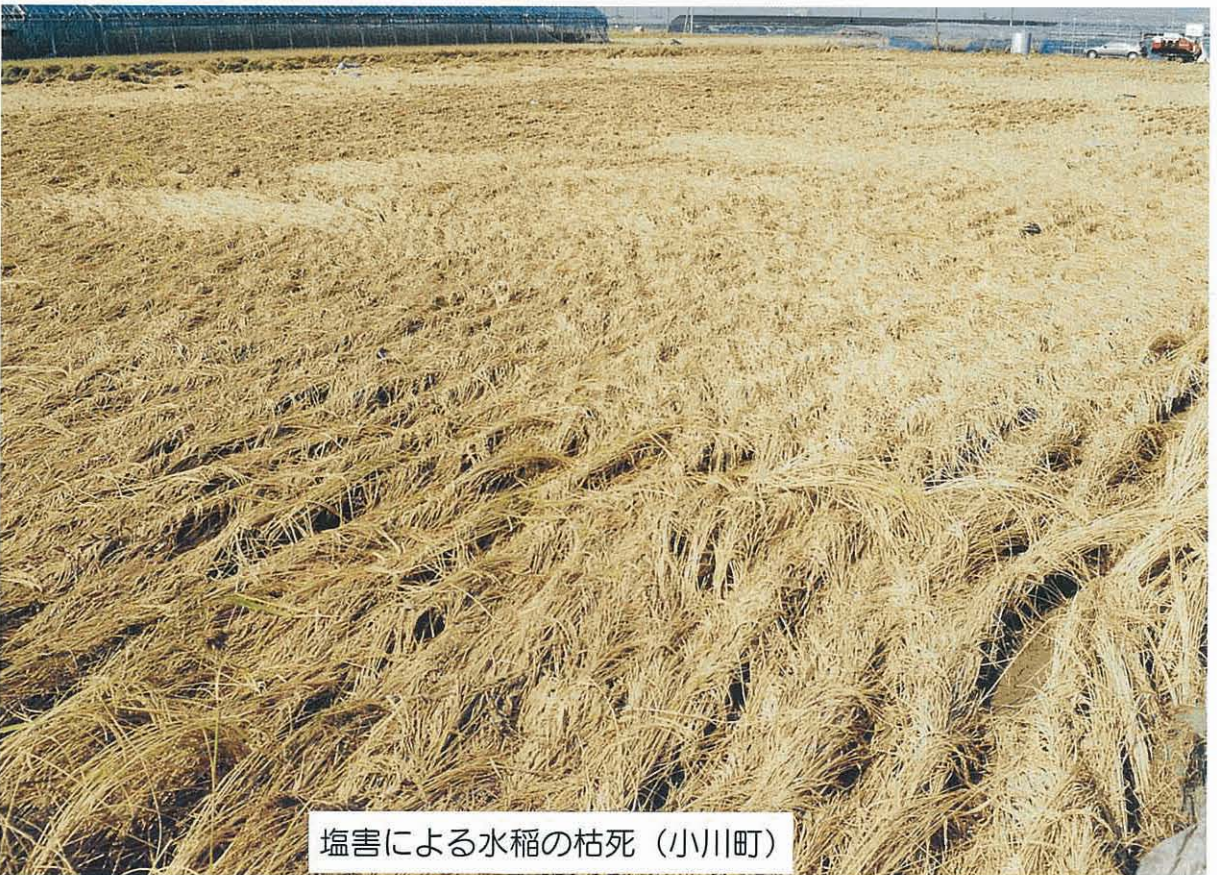
塩害による水稻の枯死（小川町）

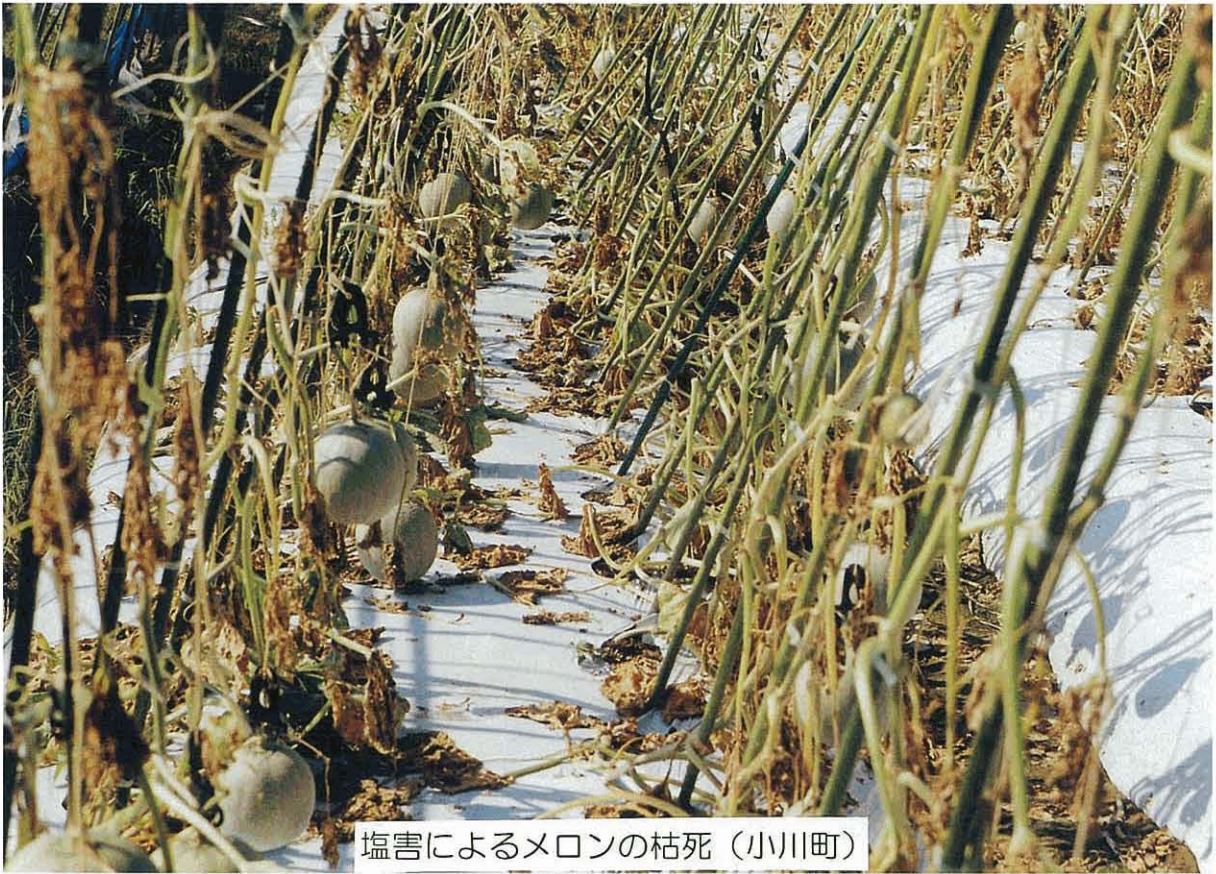
塩害によるメロンの枯死（小川町）

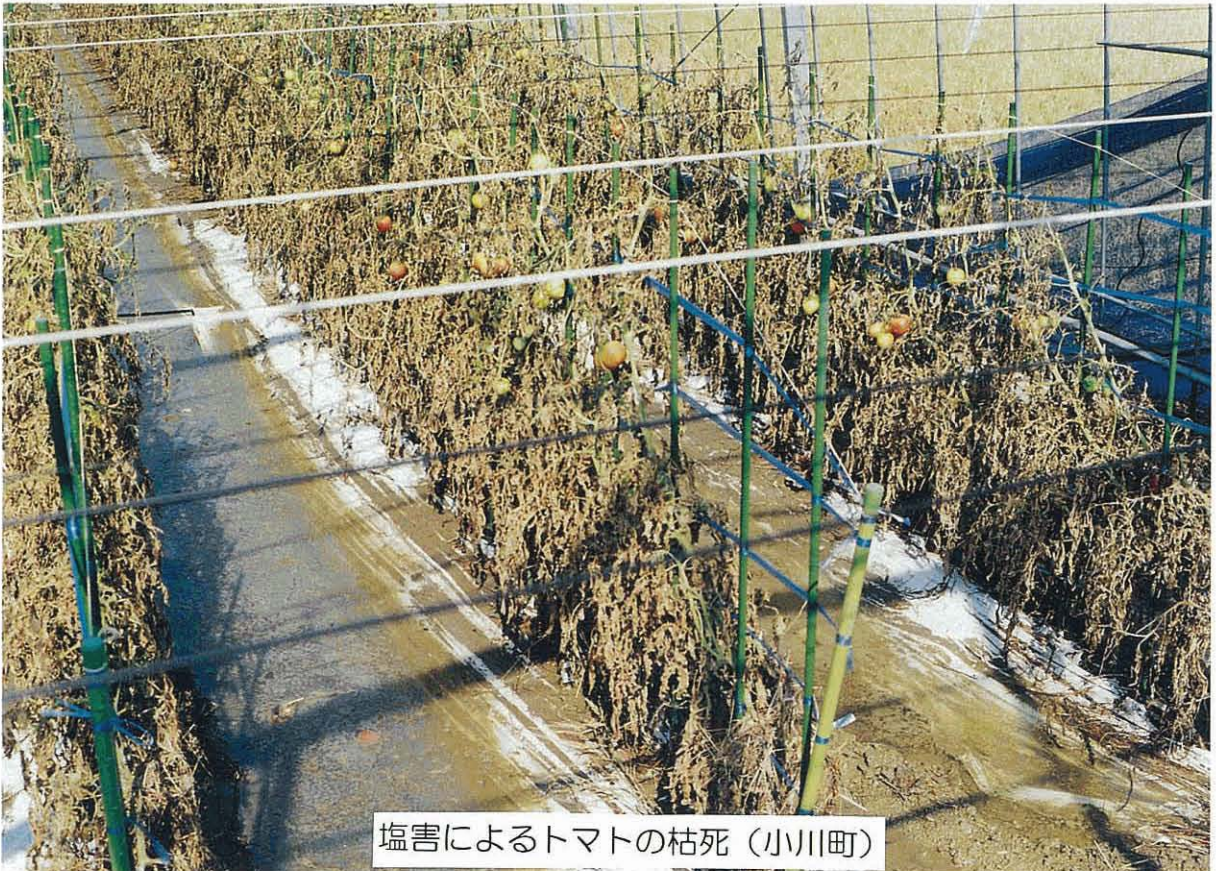
塩害によるトマトの枯死（小川町）

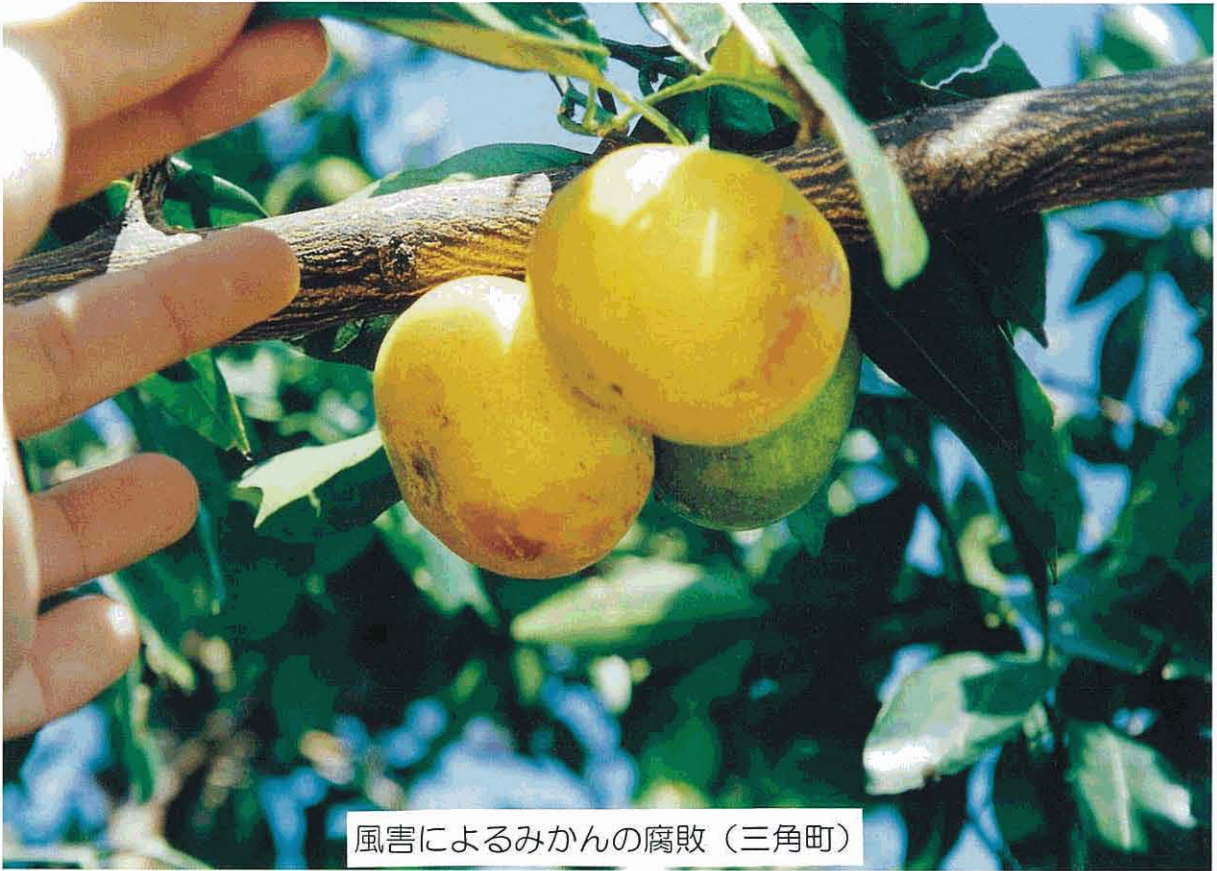
風害によるみかんの腐敗（三角町）

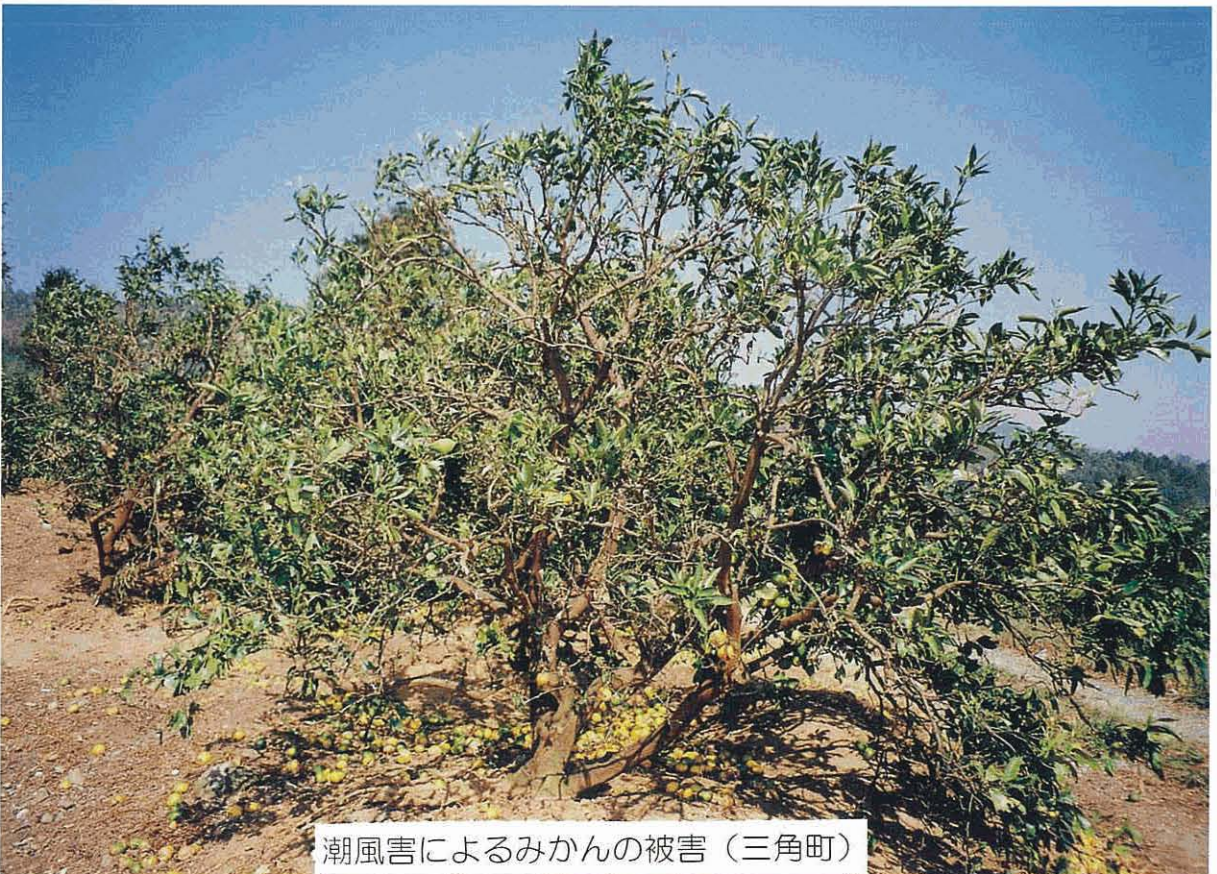
潮風害によるみかんの被害（三角町）

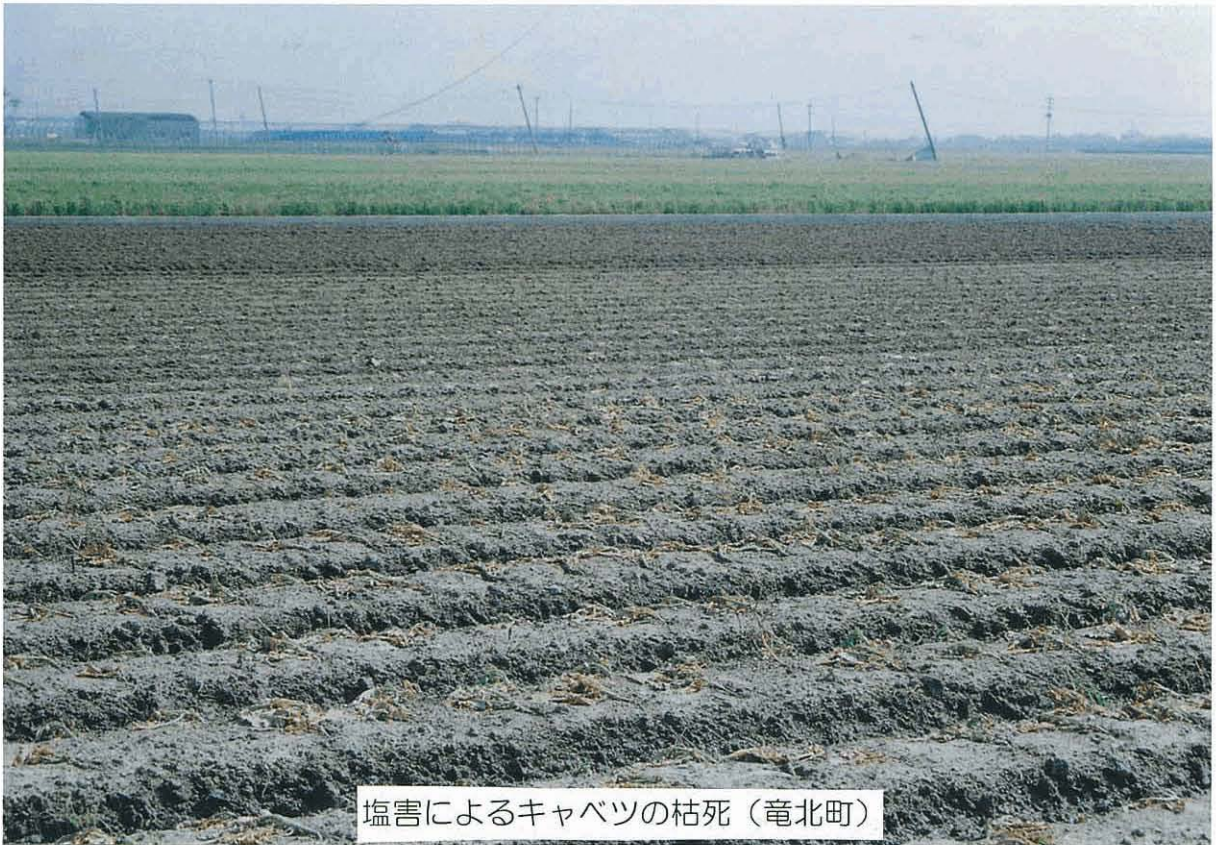
塩害によるキャベツの枯死（竜北町）

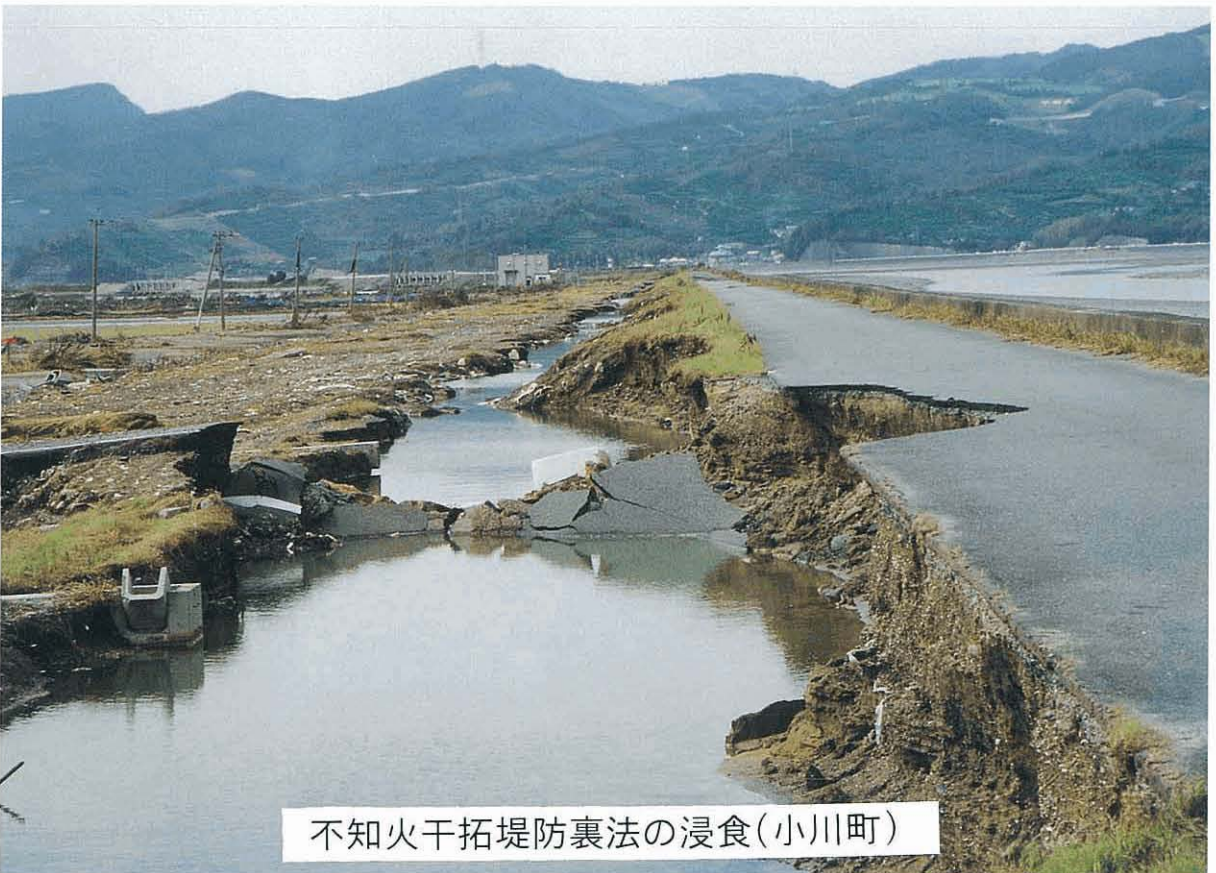
不知火干拓堤防裏法の浸食（小川町）

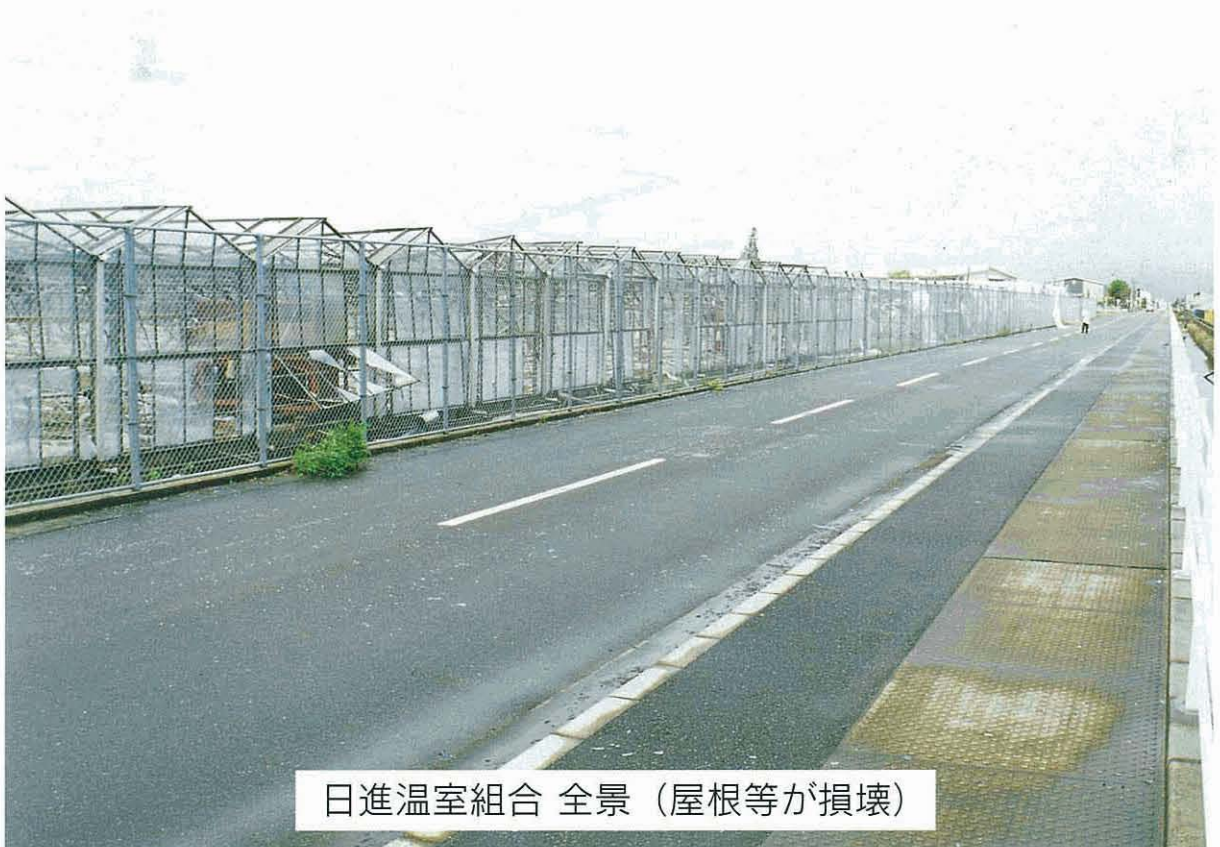
日進温室組合 全景（屋根等が損壊）

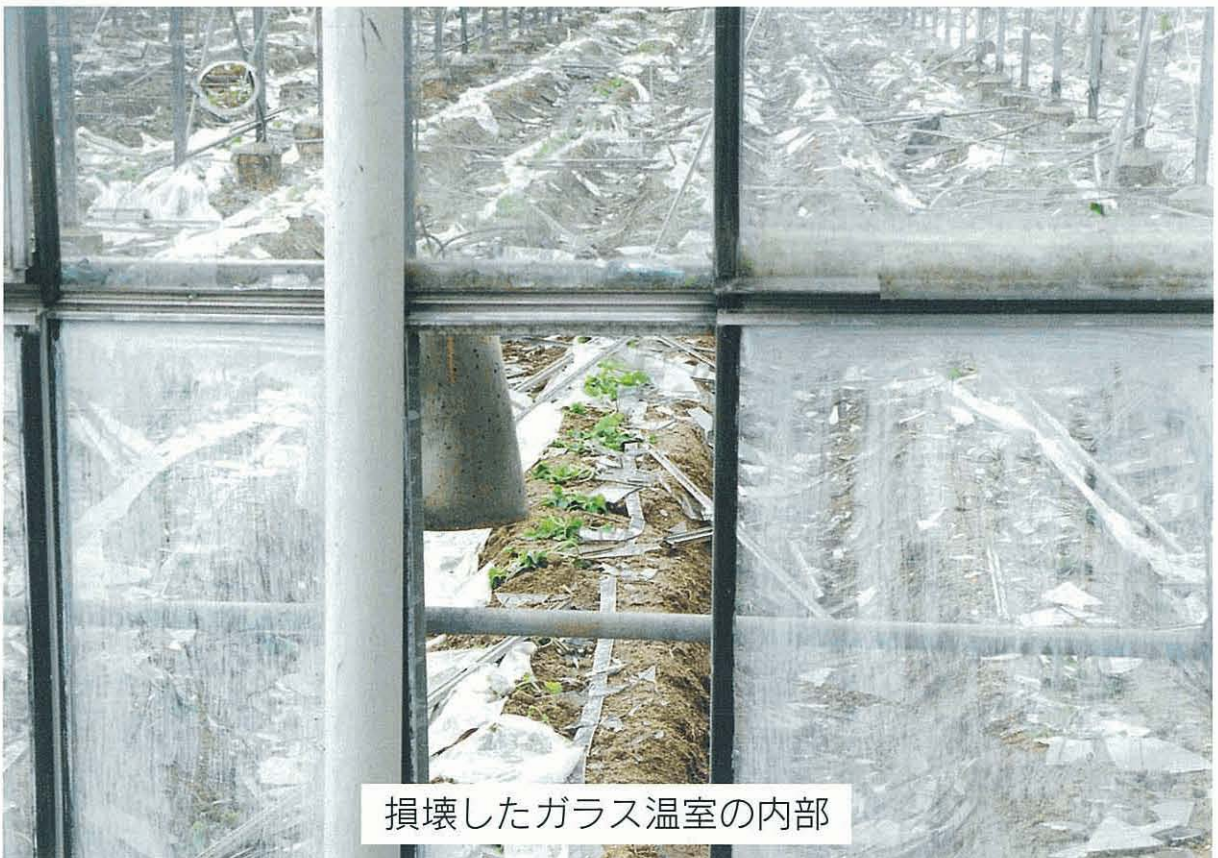
損壊したガラス温室の内部
